LEGAMBIENTE

Oggetto: rotatorie pericolose per le biciclette e pedoni.
Richiesta di intervento per metterle in sicurezza

rotatoria di via Buonarroti-Guicciardini-Vianello

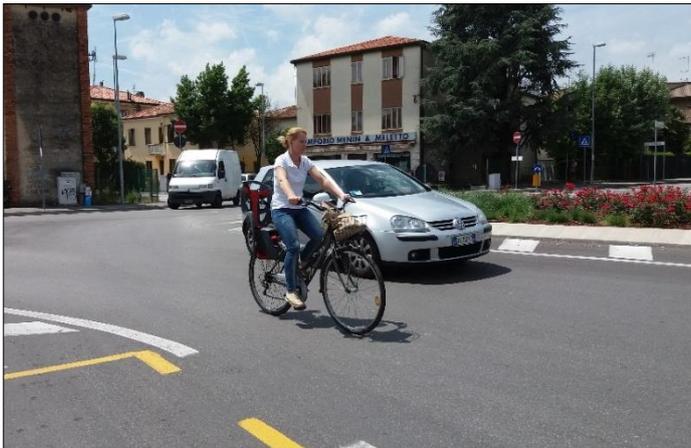
Primo esempio di pessima realizzazione è il **semifagiolo di via Buonarroti** all'incrocio con via **Guicciardini** e Vianello all'Arcella in zona San Bellino.

Qui è stata realizzata una rotatoria molto **pericolosa** per i ciclisti, **senza alcun attraversamento** previsto per le due ruote che devono percorrerla insieme alle auto. E' **assente qualsiasi segnaletica orizzontale**, nulla di ciò che è previsto dai manuali costruttivi

- considerando la tipologia del traffico siamo propensi a chiedere di realizzare **attraversamenti rialzati, con apposita segnaletica di precedenza per pedoni e biciclette (sia orizzontale che verticale) in corrispondenza di ciascuno degli attraversamenti della rotatoria.**

- se invece i dati del traffico veicolare indicassero che questa rotatoria è percorsa da un numero di veicoli basso, allora si deve procedere con la **realizzazione della opportuna segnaletica orizzontale e verticale dentro il sedime stesso della rotatoria**, come previsto nelle rotatorie di quartiere e descritto nel BicMaster Plan approvato con delibera di CC 2011/0016 del 14.03.11.

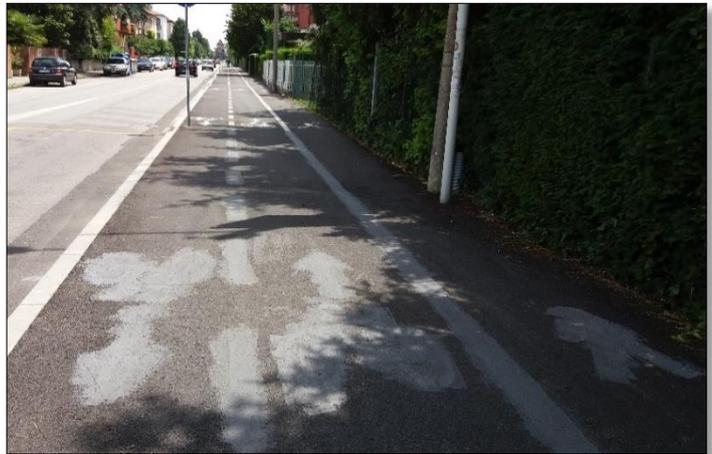
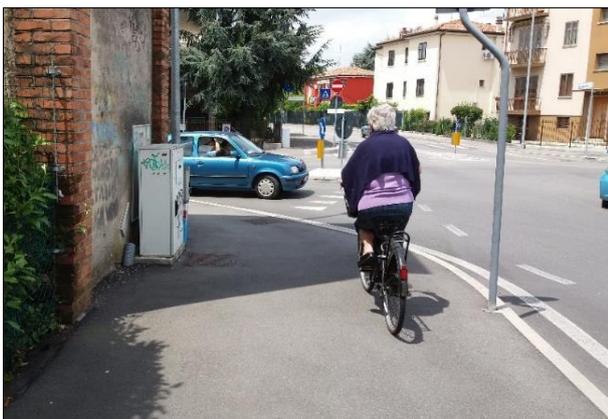
Sconcertante la **cancellazione**, tentata a colpi di bitume e **riuscita male**, della segnaletica del **primo tratto di ciclabile** in via Guicciardini. Conseguenza: **i ciclisti** che arrivano dalla ciclabile fino in rotatoria improvvisamente si trovano **in contromano**.

Ed infatti in molti, giunti alla rotatoria tramite pista ciclabile bidirezionale di via Guicciardini, proseguono sullo stretto marciapiedi, soprattutto i più anziani, poiché solo così si sentono sicuri.

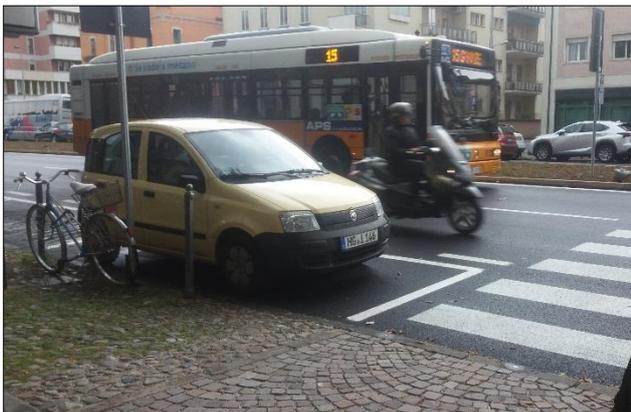
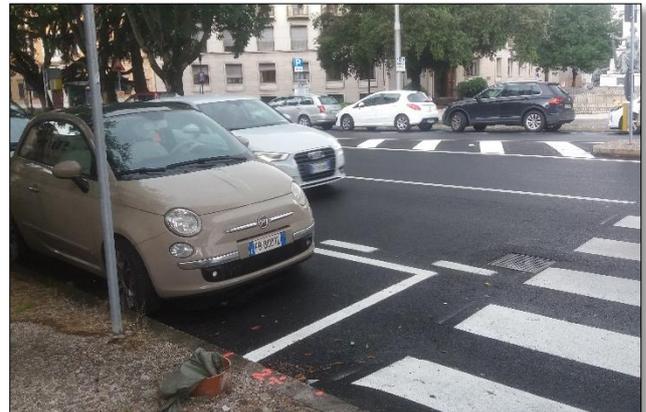
Tale provvedimento si rende necessario in p.za Mazzini (lato ovest) e, sul lato est di viale Codalunga, in corrispondenza della seconda rotatoria e dell’incrocio con viale della Rotonda. Inoltre la zebratura sul lato est di v.le Codalunga angolo p.za Mazzini è del tutto insufficiente perché perennemente occupata da auto in divieto di sosta (la presenza di un ristorante pizzeria sull’angolo induce molti clienti a lasciare lì l’auto);

- chiediamo, come da manuale del BiciMasterPlan e norme tecniche del PPTU del 2003 che le **zone prima degli attraversamenti pedonali/ciclabili vengano interdetti al posteggio auto e si realizzi una ‘penisola’** per i pedoni e ciclisti.

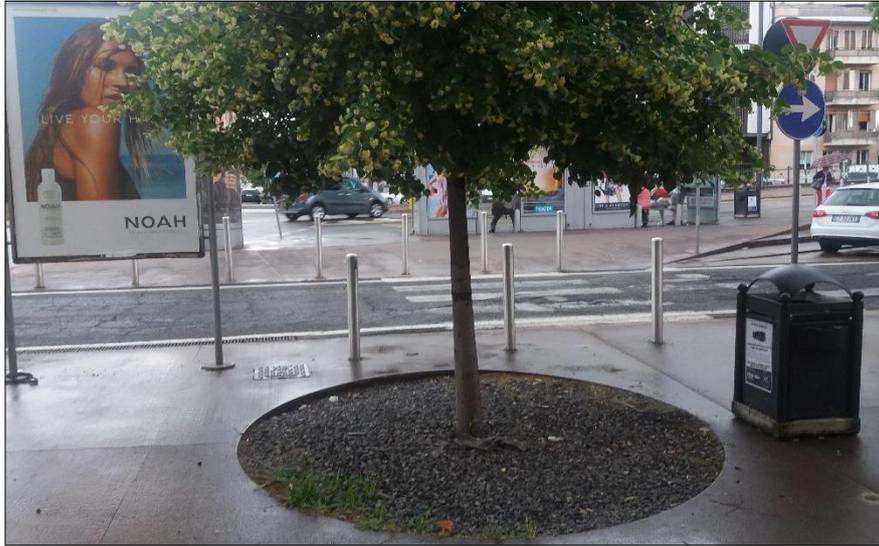
- indichiamo come necessario un intervento di **facilitazione dell'ingresso alla pista del cavalcavia Borgomagno** eliminando numerosi cartelli pubblicitari che inficiano le vista di chi sopraggiunge, compreso l'arretramento dei paletti che separano pista ciclabile e fermata autobus. In tale punto è inoltre necessario eliminare i gradini di ingresso alla pedonale ciclabile livellando la salita.

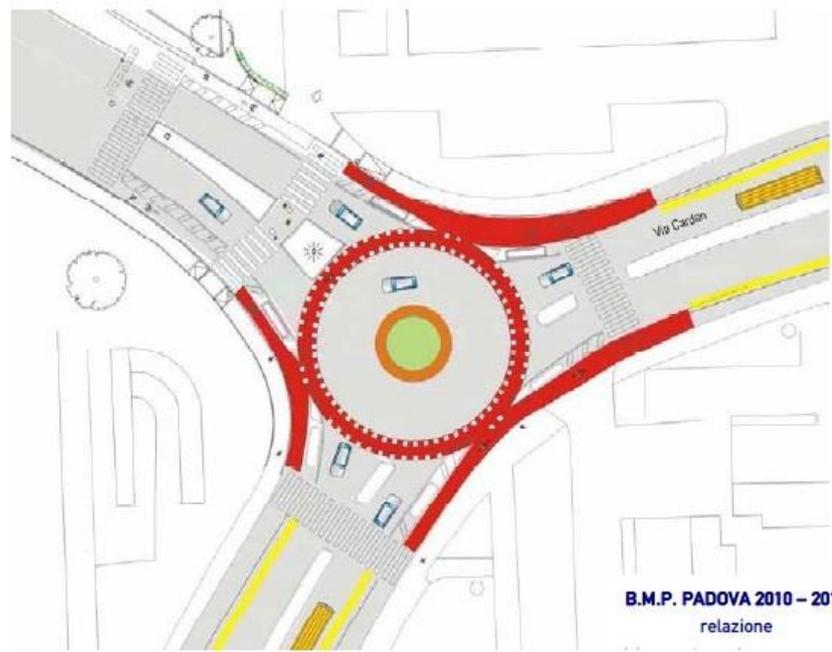
Rotatorie con corsia e attraversamento ciclabile

La **corsia ciclabile** è disegnata **dentro la rotatoria**, scelta progettuale che il Comune stesso giudica **adeguata solo quando la rotatoria è in strade secondarie** e a basso scorrimento, così come chiaramente previsto a pag. 37 del Bici Master Plan (cfr. mappa a lato che illustra il caso di via Cardan a Mortise).

Le rotatorie con una corsia ciclabile all'interno dell'anello di circolazione sono una soluzione adottata per lo più in situazioni urbane su strade di carattere residenziale e con flussi di distribuzione locale, con velocità di attraversamento inferiori ai 30 km/h. La corsia può essere utilizzata in casi estremi di poca disponibilità di spazio al contorno.

Quindi questo è **un errore progettuale che si deve correggere**, togliendo il passaggio ciclabile dall'arco della rotonda e rendendolo fluido, continuo e sicuro ai lati della stessa.

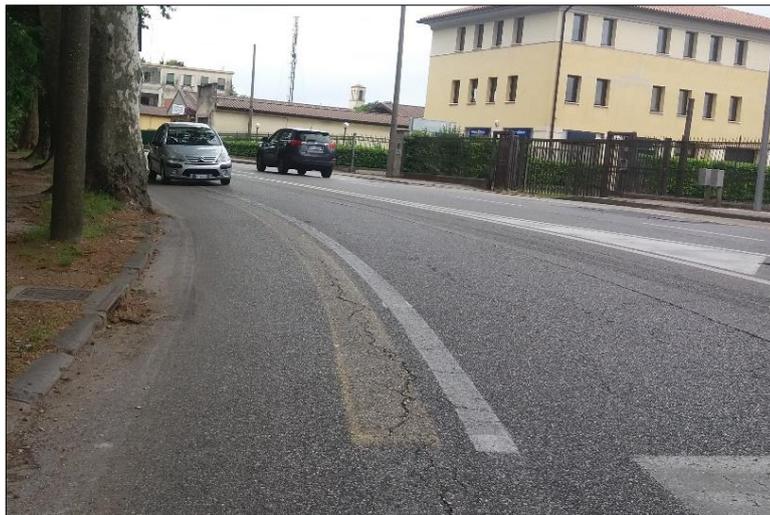
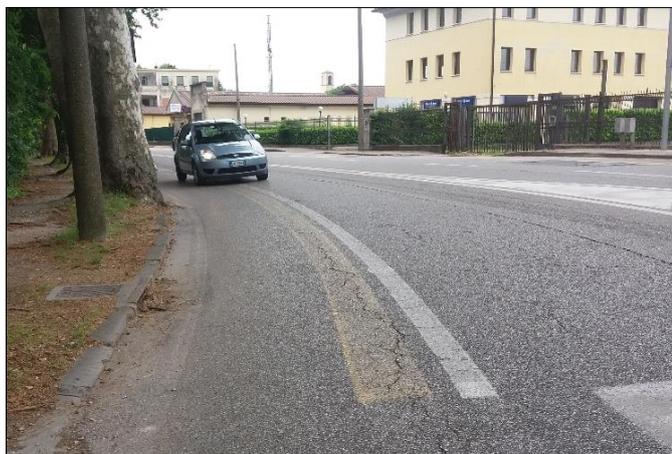
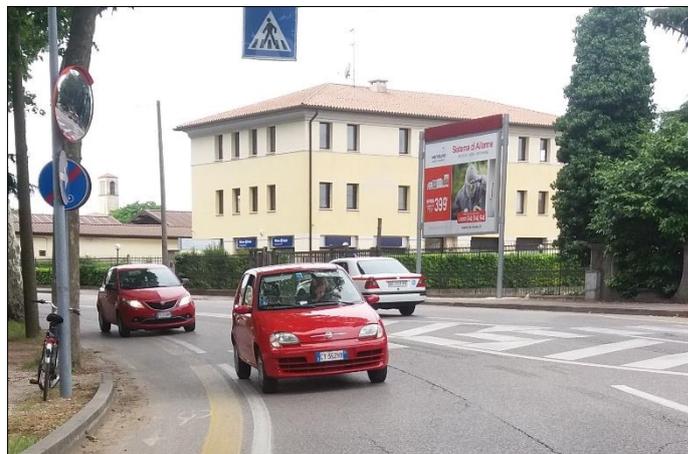
E' sufficiente sostare per soli 15' all'attraversamento pedonale-ciclabile per fotografare numerose auto che provenienti da sud a forte velocità, tagliano la corsia ciclabile invadendola con la parte destra dell'auto.

Le pessime condizioni della segnaletica orizzontale denunciano inequivocabilmente questo comportamento che diventa molto pericoloso per i ciclisti che, con i pedoni, devono attraversare.

- rendere fluido sicuro e continuo il lato ovest di via Sarpi fino a porta Trento. Tale obiettivo si raggiunge grazie ad serie di interventi quali:

1. attrezzare i circa 500 metri di via Sarpi fino a porta Trento con un percorso ciclopedonale a doppio senso, separato e protetto (lato mura).

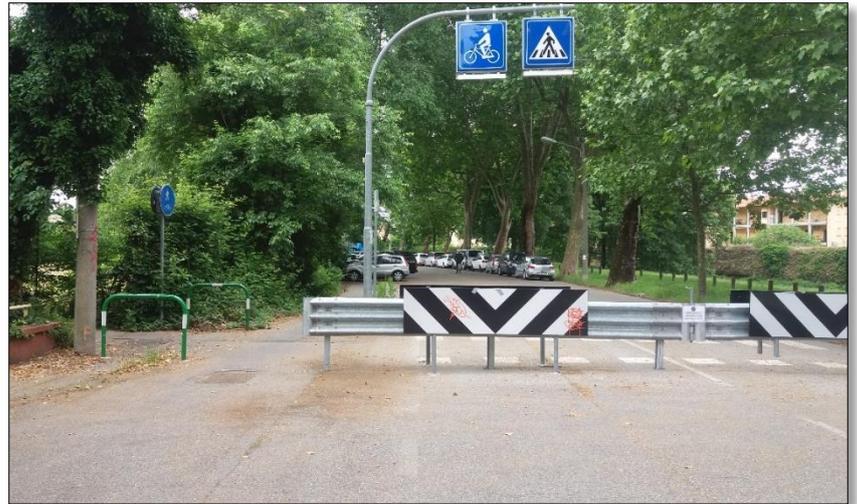
Oggi obbliga le biciclette che arrivano in discesa dalla pista ciclabile del cavalcavia Dalmazia ad una curva cieca a 90°, con il pericolo di scontrarsi con quelle che lo stanno imboccando in salita.

2. arretrare l'enorme gard rail posto recentemente all'inizio del cosiddetto "Parco delle Mura" in via Sarpi.

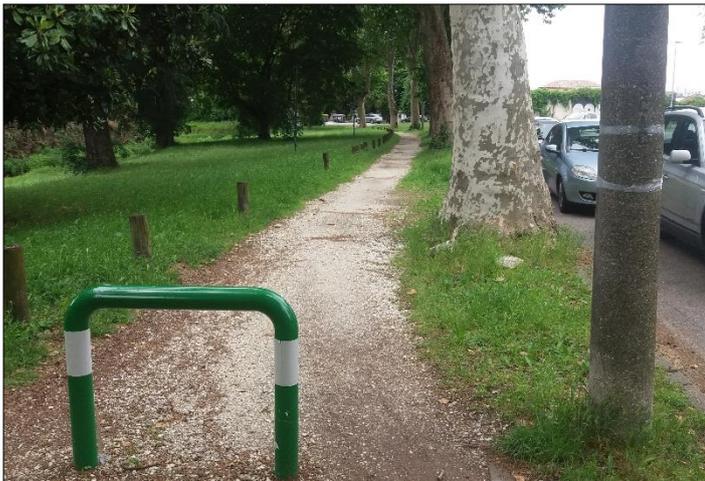
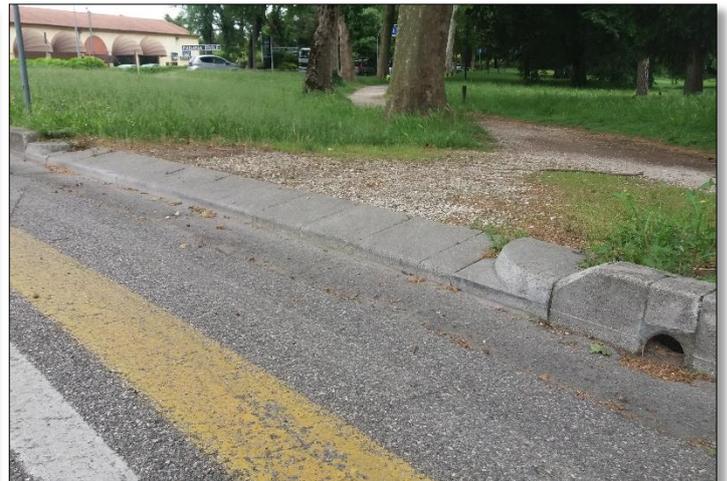
3. asfaltare il tratto di passaggio ad uso pedonale e ciclabile a lato della rotatoria ed **eliminare dislivelli o scalini**, molto pericolosi per le biciclette, soprattutto se devono impegnarlo arrivando da posizione obliqua.

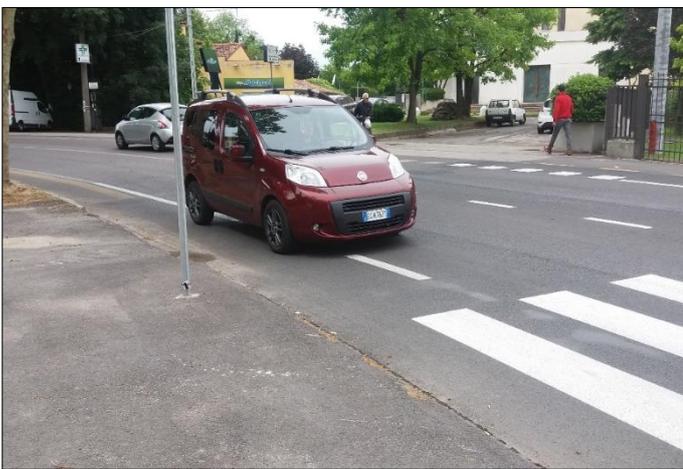
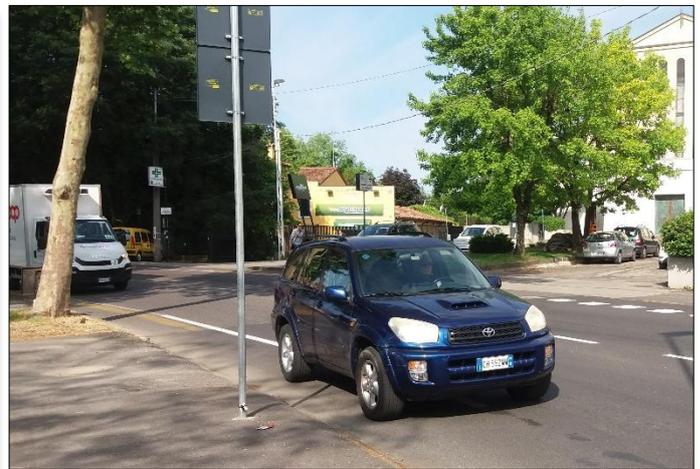
L'attraversamento ciclo-pedonale principale di via Bronzetti è **stato posto in curva** in un cono d'ombra di visuale per gli autoveicoli che provengono da sud, impegnati in una semicurva, dove invadono costantemente la corsia ciclabile, che infatti si presenta sbiadita a differenza dei metri precedenti.

- Dotare gli attraversamenti ciclopedonali di penisole e piastre (rialzate o di pavimentazione differente);
- ripristino della corsia ciclabile cancellata, trasformata in pista separata e protetta, bidirezionale;
- predisposizione dell'attraversamento ciclopedonale in corrispondenza dell'asilo nido;
- eliminazione dei pali posti in via Sambin in mezzo alla ciclabile, su entrambi i lati della strada.

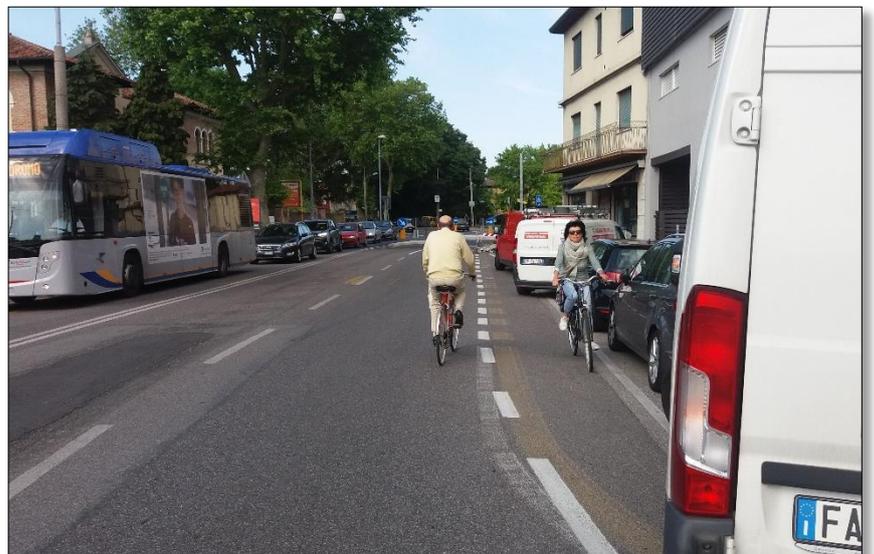
Inoltre criticiamo la **cancellazione della pista ciclabile esistente sul lato nord**, sostituita da ben 3 (!!)
nuovi posti auto di fronte alla ferramenta Bernardi. Così si costringe i ciclisti provenienti da Montà e diretti a via Beato Pellegrino ad entrare in rotatoria in un punto pericoloso, piuttosto che percorrere un breve tratto di via Bronzetti in una corsia ciclabile che **andava altresì protetta, allargata e separata**, in modo permettere i ciclisti di raggiungere un punto ideale dove attraversare la circonvallazione, all'angolo con via Bezzecca dove la visuale è perfetta, non ci sono curve, sono presenti piastre rialzate, debitamente segnalate e realizzate con standard di qualità negli anni passati.

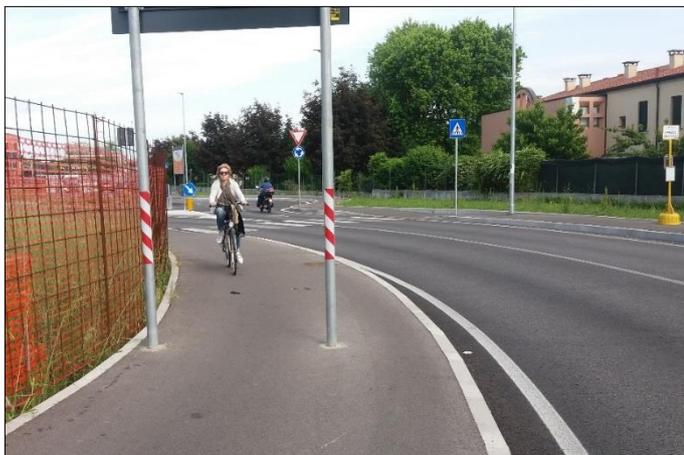
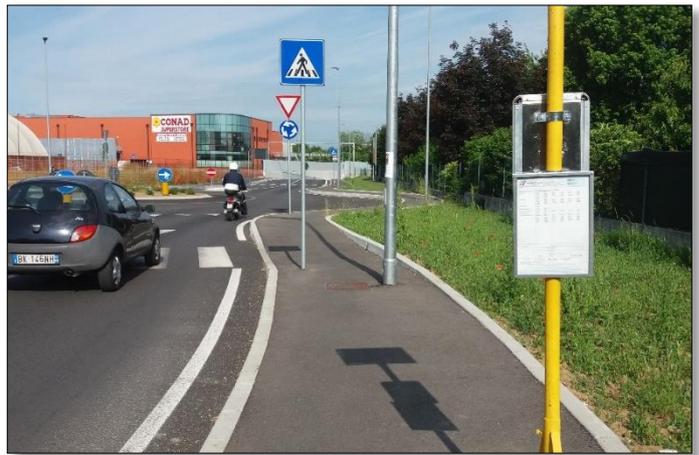
Infine in **via Sambin sono stati posti ostacoli** (pali di varie tipologie) non a norma che non facilitano il flusso regolare dei pedoni e ciclisti.
